OA ダクト結露に関する  
近年トラブル事例・集計・分析  
結果

関東甲信越保温保冷工業協会  
設備部会  
2024.7.1

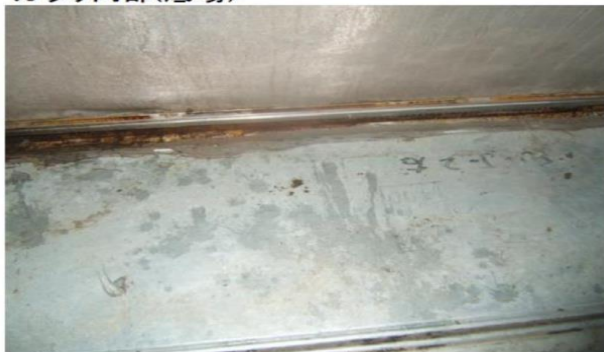
ガラリ内部(底場)

原因 冬場の時期であり、暴風雪注意報が連発する地域であった。実内温度は22℃で外気との寒暖差があった。それにより0℃以下の外気がダクト内部に侵入し急激に鉄板が冷え結露が発生したと考えられる。雪による湿気かった外気がダクトの内部に入ると空気の層がありダクトの底場や、フランジ部に結露が発生した。現場指定の保温仕様が24Kだったのに対し、32Kのグラスウールにて施工したが結露が発生した。

結露が発生した OA ガラリの底場口フランジ分にゴム断熱材シート(13 t)を貼り、その上から 32 K 25 t のグラスウールを巻きなおした。

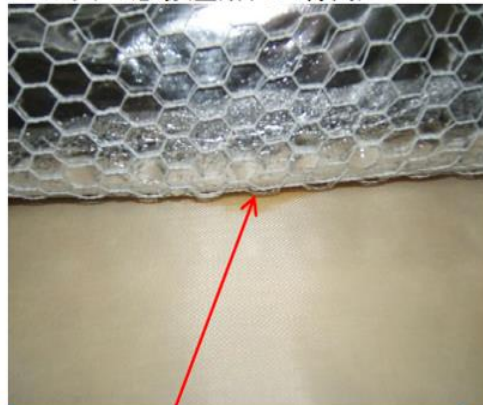
ガラリの底場(壁貼りとの隙間)

OAガラリの底場から結露水が浸みている

現状の結露が激しい箇所の保温材を撤去する。  
気候が温くなる頃OAガラリの底場とフランジ部に片面粘着付きゴム断熱材シート(13t)を貼り、その上から32K25tのグラスウールALKを巻く。  
仕上げはビニル被覆金網仕上げ。

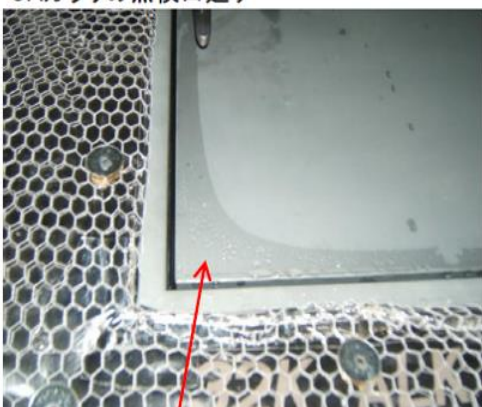
OAガラリの点検口廻り

点検扉の表面にも結露が見られる

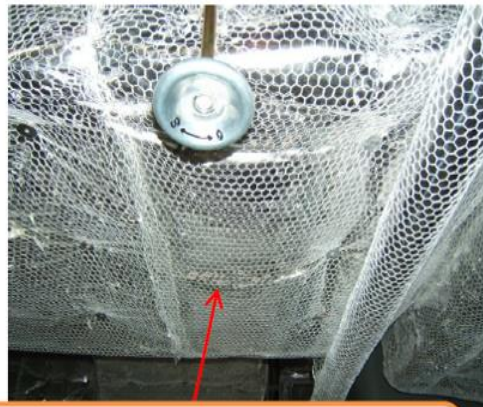
ダンパーの底場に結露水が浸みて保温材が

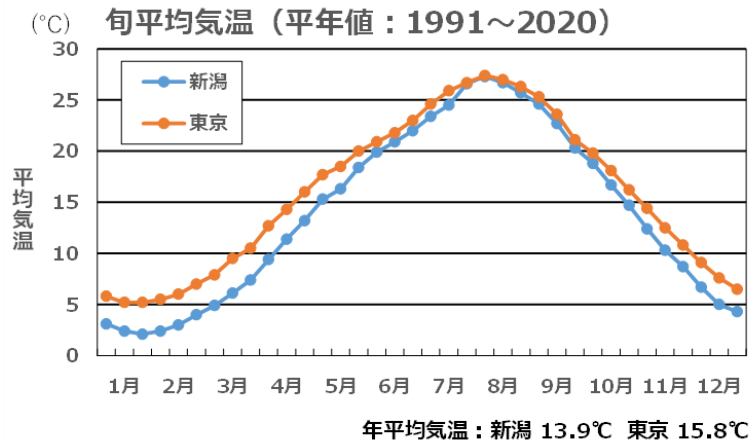
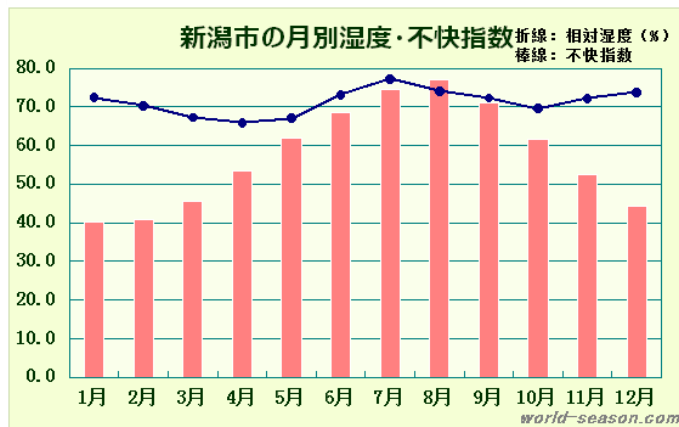
**概要** 機械室内の OA ダクト 空調機、外壁周りの鉄骨が結露。

**原因** 機械室内が機器の熱の影響で 2 4 時間想定より暖かく、換気扇等もなかった。また通常では結露しない空調機本体も結露を起こしていたため、湿度も想定と違う可能性がある。

**対策** 保温撤去後にフランジ部にシリコンにてリーク防止を施し、再保温を行う。VD ハンドルシャフト部およびインジケータ部をアーマフレックス 25 t にて保温を行う。(3 2 か所) 今後の対策としては施工前に結露事例や結露のリスクを説明し、施工方法を帰る必要がある。
