コロナ禍における開放された場所の空調吹出口結露問題解決策 GW ﾀﾞ外 96k12t+ヒノキ吹き出し口

2021.10.15 ミヤデラ断熱・新光ネクスト

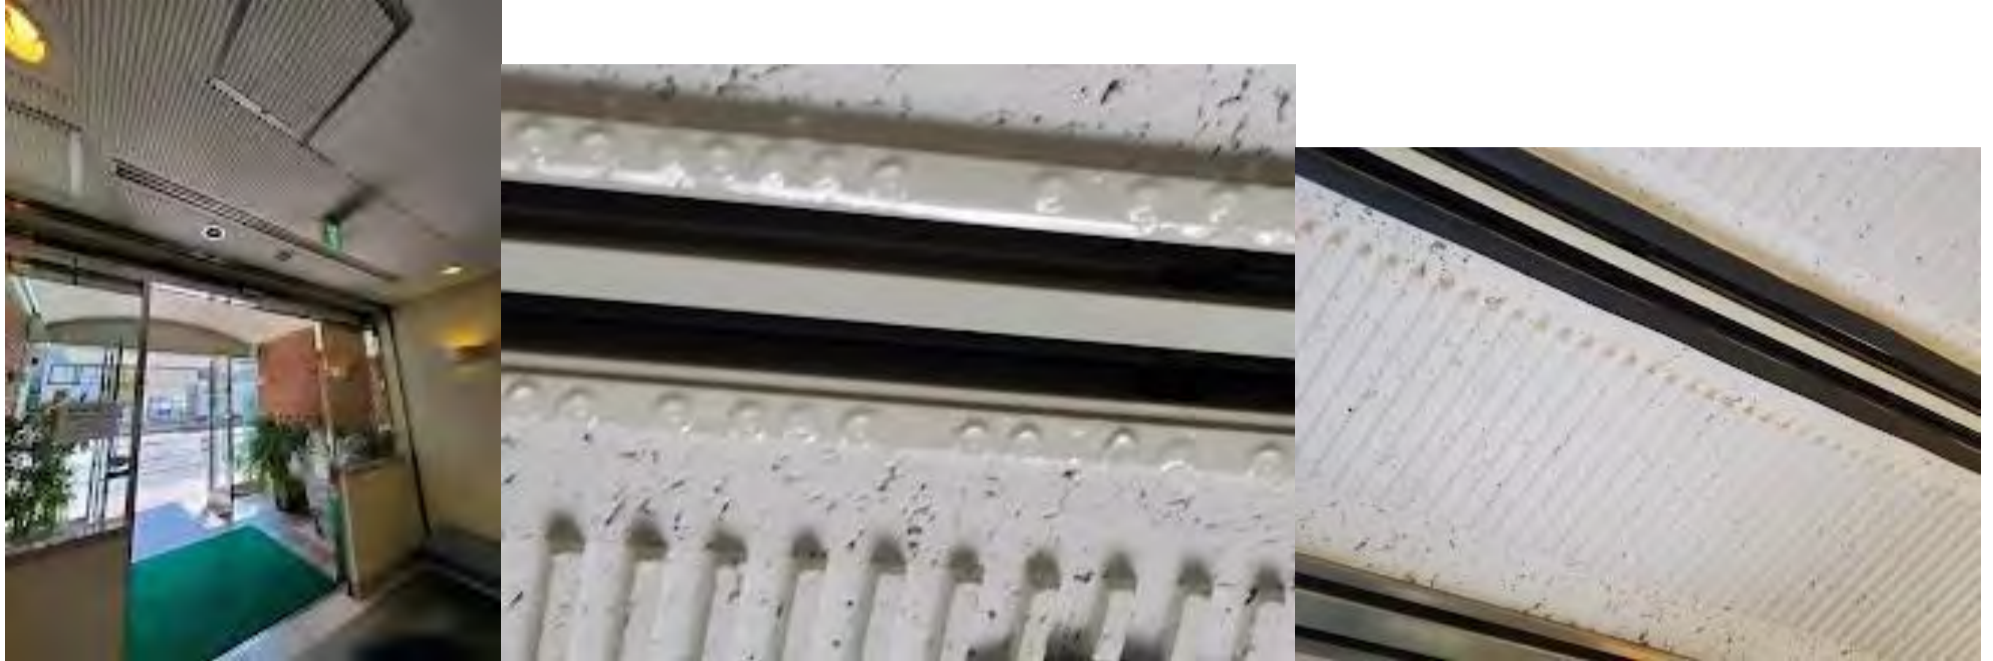
2020.8.20 東京都品川区南品川 ミヤデラビル 1階ロビー 外気温 33℃ 湿度 72% 吹出温度 22℃ 入口ドア開放
コロナ禍で換気のため入口ドア全開 鉄製ブリーズラインが結露。下に水滴かなり落ちる。ゴム貼付でも全く止まらず。

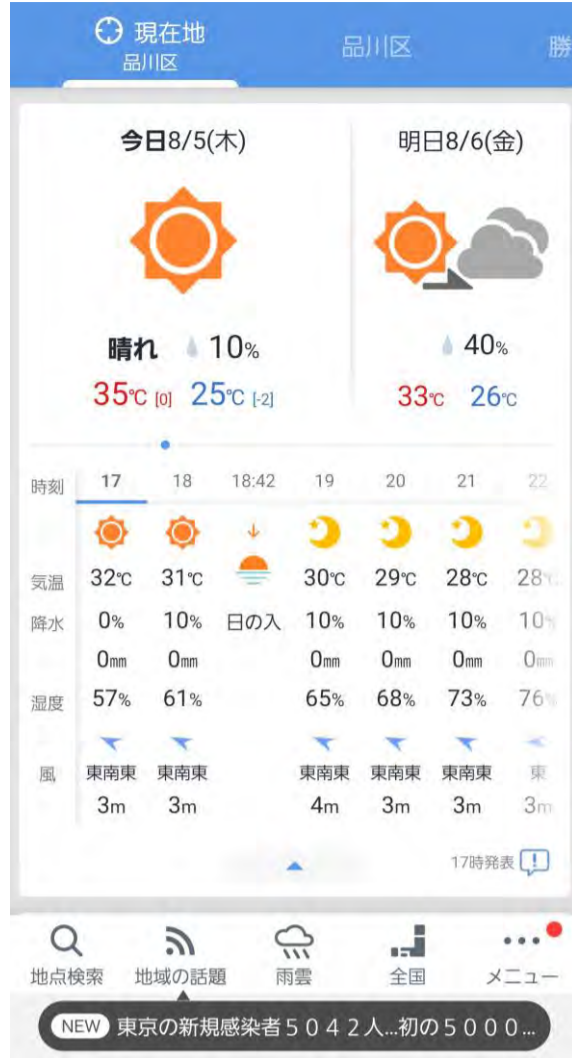
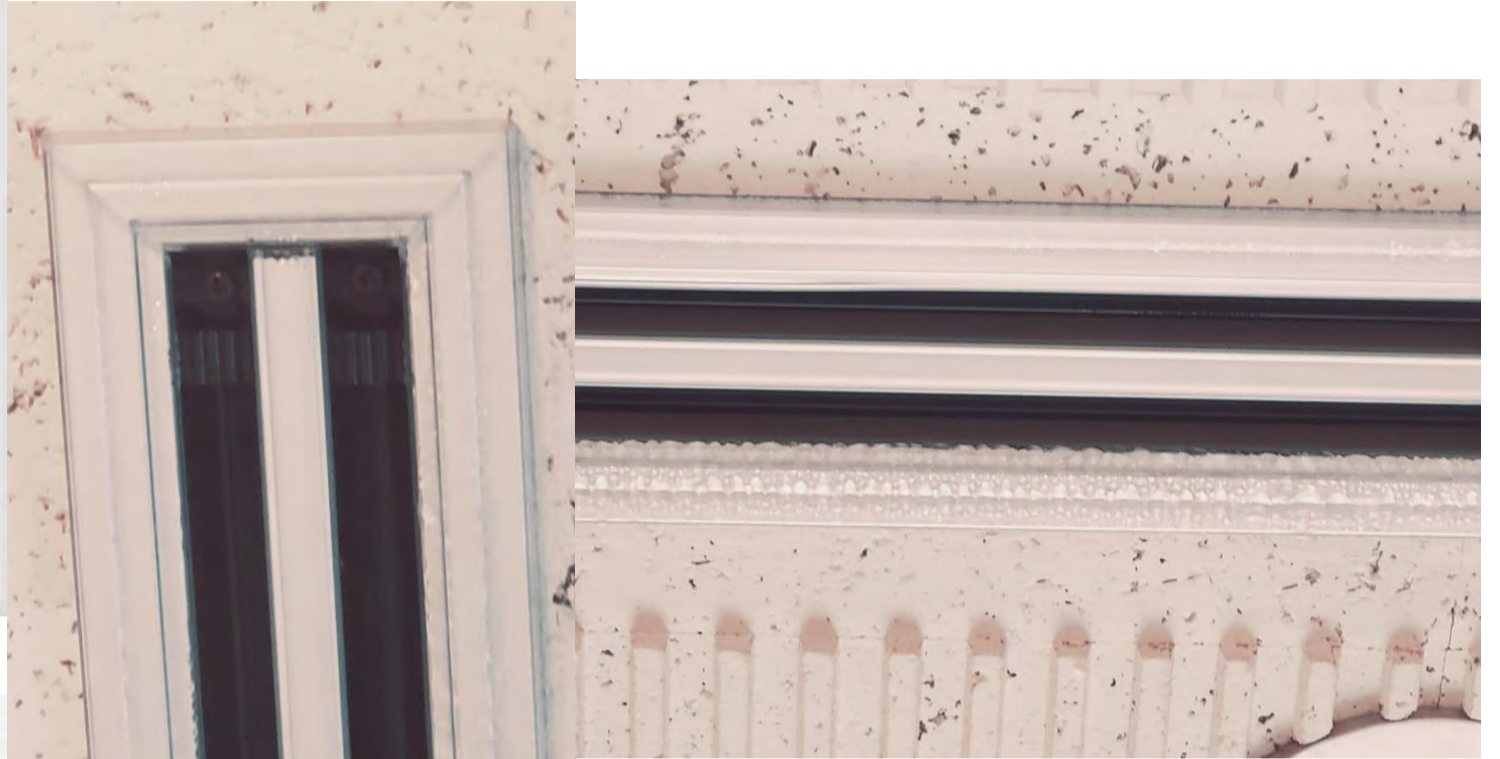
2021.8.5 BL 改修工事施工後 結露状態調査 気温 35℃、湿度 61%、吹出温度 22℃ 入口ドア開放
 プラ表面結露取れず。やはり鉄製の鋼枠が結露している。床部に水滴少し落ちる。

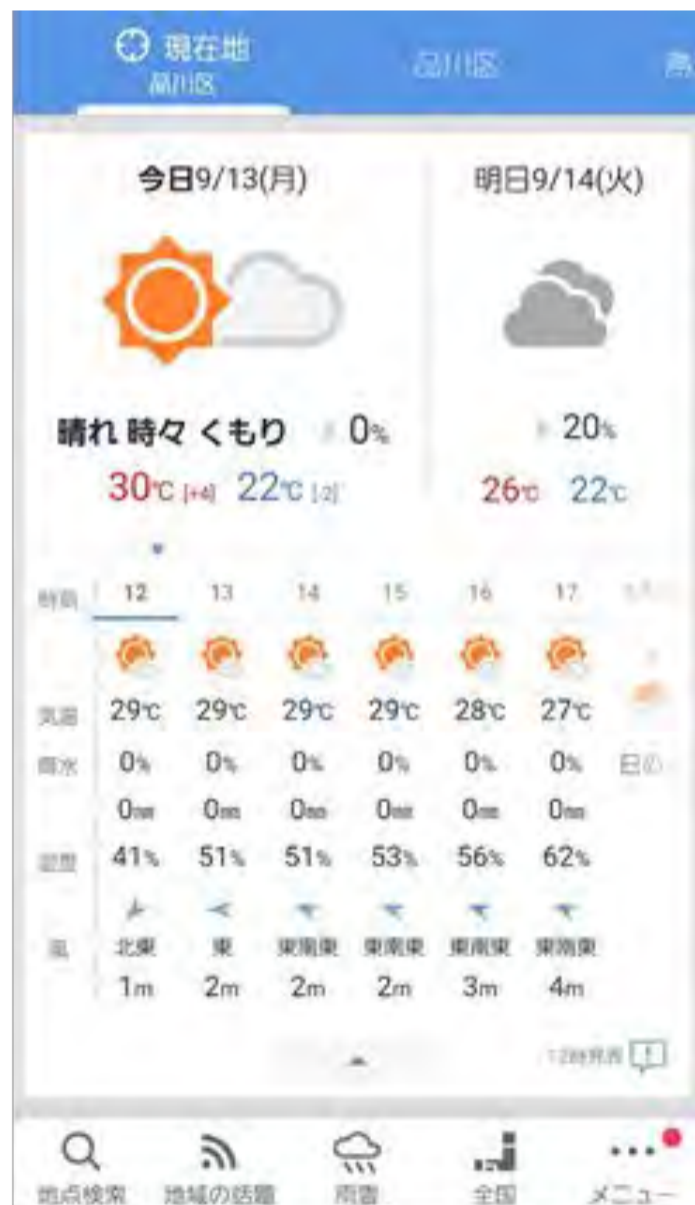
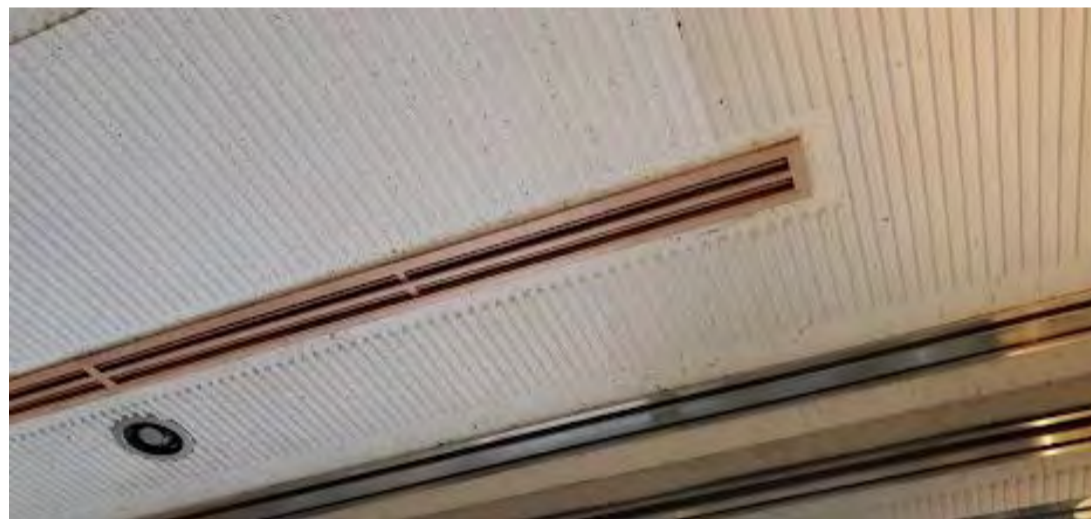
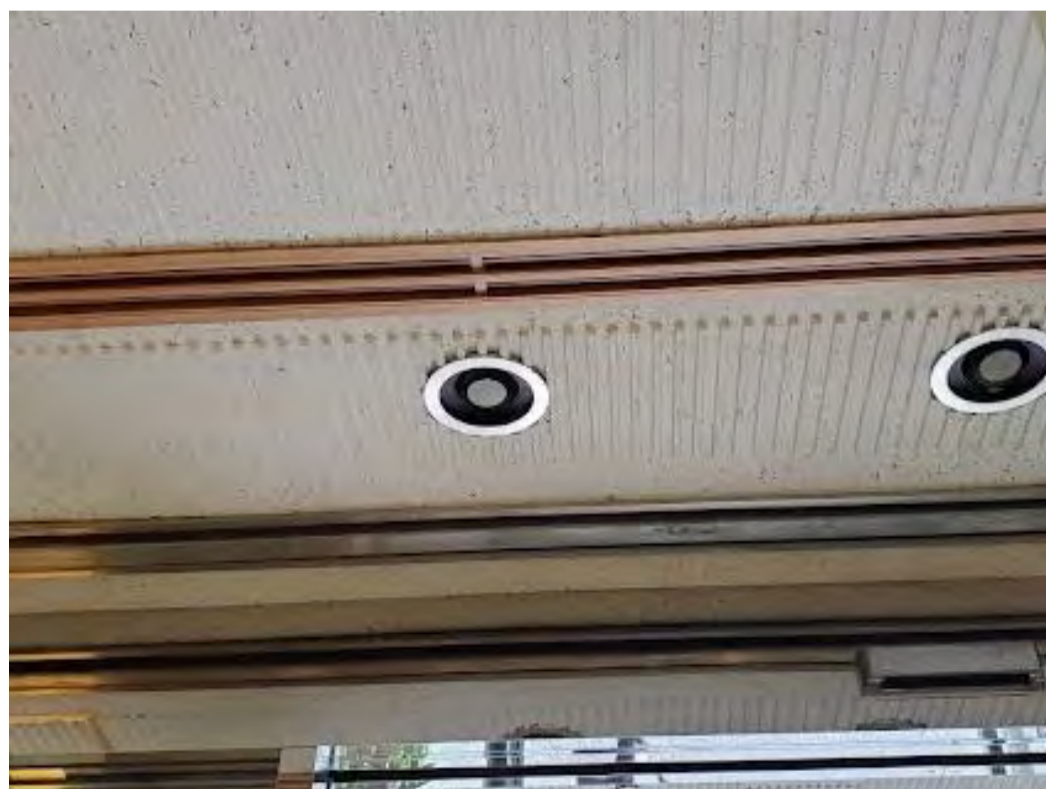
気温 30℃、湿度 56%、吹出温度 22℃ 入口ドア開放
 ⇒これでほぼ結露無し。BL を GW ダクト変更+ヒノキ吹き出し口で1階ロビー玄関のほぼ結露止まる。

2021.9.13 更に防露のためヒノキ製の吹出口に変更 結露状態調査
