OA ダクト結露に関する  
近年トラブル事例・集計・分析  
結果

関東甲信越保温保冷工業協会  
設備部会  
2024.7.1

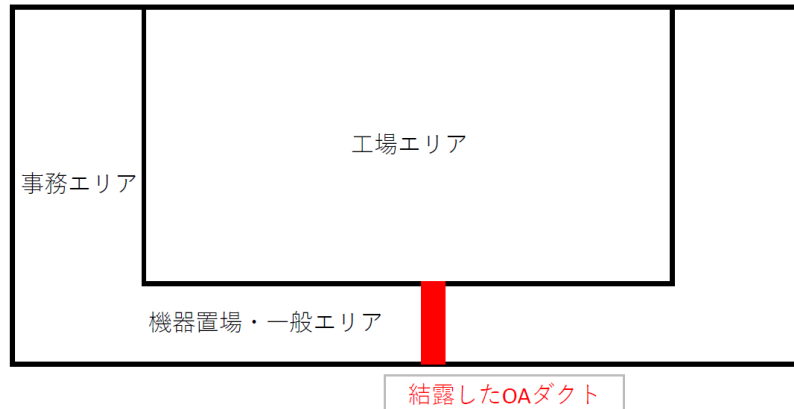
【工場レイアウト】

**概要** 工場内露出部 OA ダクトが環境下による寒暖の差で結露。

**原因** 冬場の時期であり、冬場の OA ダクト内はマイナスの空気を取り込む為、室内温度との差によって機器置場・一般エリアにて結露を起こした。

**対策** GWロール 24 K 25mm→GW板 40 K 50mmに変更。アルミ鋊→断熱鋊に変更。

**対応** フランジ部からのリーク防止のため、保温材取り付け前にラップ材を取り付ける。  
外気温・設定室温との差は事前調査が必至。見積の段階で結露の危険性について説明を行い、断熱性能の高い断熱材を提案する。その後結露無し。
